Dorothea Barre
Schneiderkoppel 21
24109 Melsdorf
Tel.: 0 43 40 - 1460
Fax: 0 43 40 - 1417

**Fledermauskundliche Stellungnahme zur Eignung des Hochbunkers Kiel-Wik
Achterkamp als Ausgleichsquartier für den Abriss des Hochbunkers auf dem
Gelände der Marinetechnikschule an der Prinz-Heinrich-Straße (Kiel-Wik)**

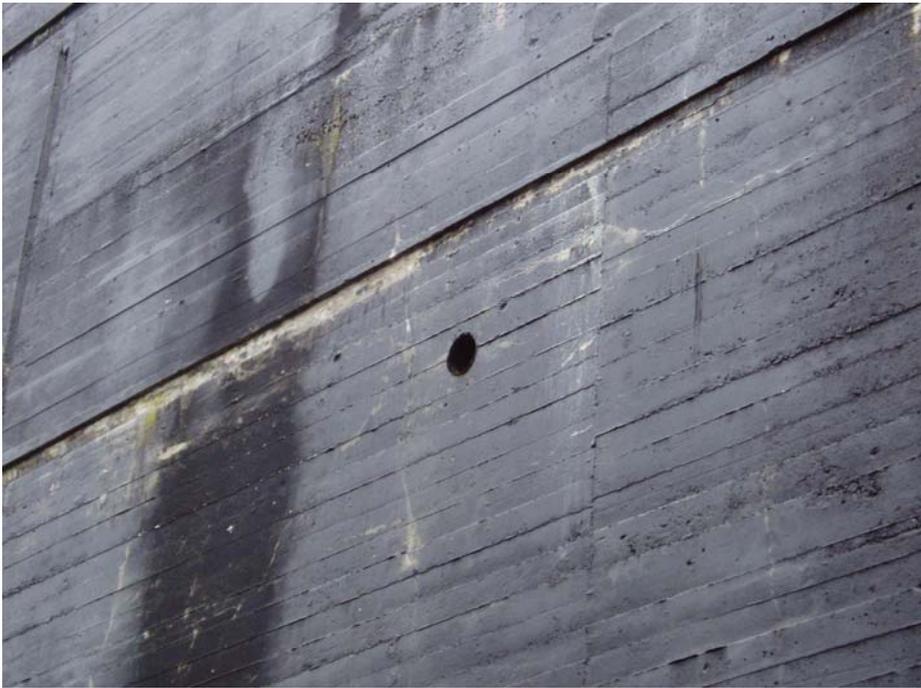
Abbildung 1: Außenansicht des Bunkers mit Lüftungszug, der als Einflugöffnung fungieren könnte

- Über der Tür ist mindestens ein, besser zwei, Einflugspalt (30 cm Breite, 10 cm Höhe) zu belassen, um dort im Rahmen des Monitorings ggf. Netzfänge (Schwärmphasen im Spätsommer) zur Ermittlung des Artenspektrums durchführen zu können und um den Tieren langfristig eine Zugangsmöglichkeit zum Winterquartier zu ermöglichen.
- Durchführung eines 10-jährigen Monitorings mit einer jährlichen Schwärmphasen und einer Winterquartierkontrolle.
- Überprüfung der Durchgängigkeit der Belüftungsrohre für Fledermäuse als potenzielle Ein- und Ausflugöffnungen.

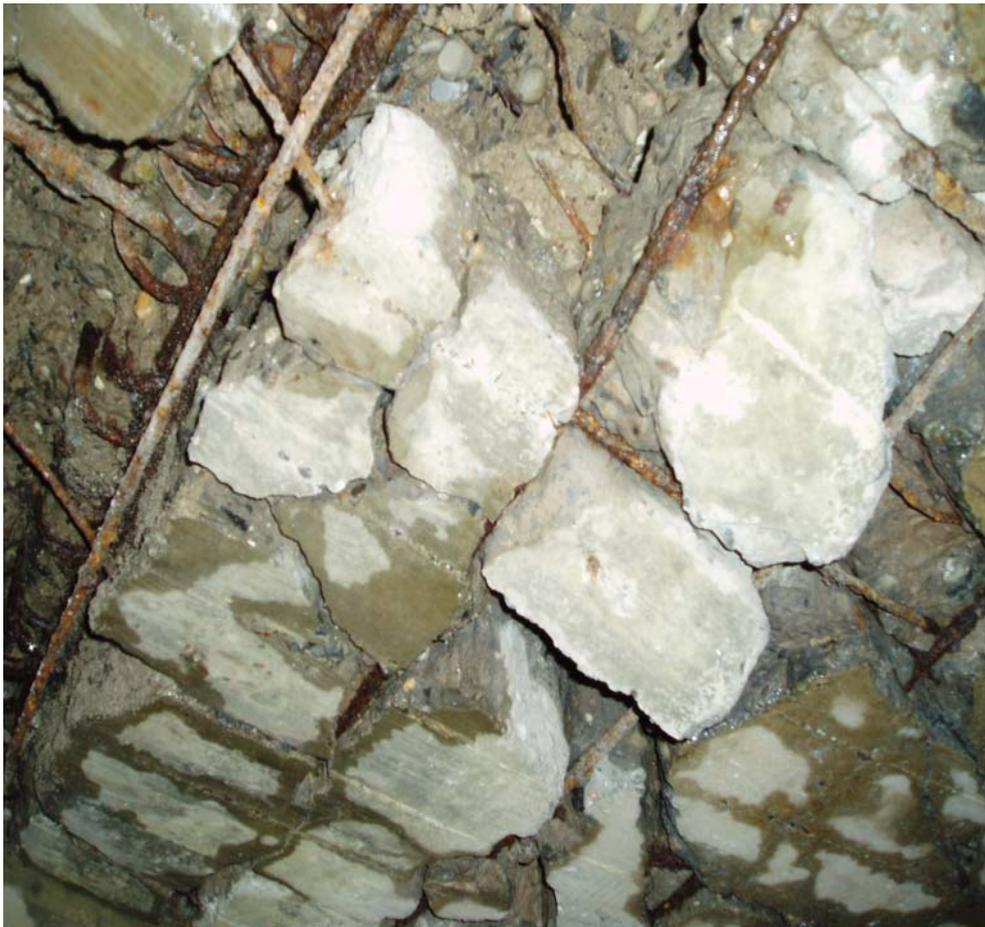
Sowohl in den Schuttansammlungen (besonders im Keller) wie auch in Mauerspalt und hinter abgeplätzen Wandstücken finden sich geeignete Versteckmöglichkeiten für Fledermäuse (Abb. 2). Der Zugang zum Bunker wird den Tieren vermutlich durch Löcher in den Kalksteinen des zugemauerten, östlichen Eingangs (Abb. 6) und/oder durch die zahlreichen Belüftungsrohre in der Außenwand ermöglicht. (Abb. 1). Der Bunker im Achterkamp erfüllt wie der für den Rückbau vorgesehene Bunker auf dem MTS-Gelände alle wichtigen Voraussetzungen, die ein Fledermauswinterquartier auszeichnen sollte:

Abbildung 2: Strukturen in der Decke des Erdgeschoßes, durch Sprengung verursacht

- Vergrößerung der Versteckmöglichkeiten innerhalb des Bunkers durch Anbringen von 20 Hohlblocksteinen an den Wänden im Erdgeschoß, sowie Einbringen von Kalksandsteinen (eine Palette). Die Verteilung der Hohlblocksteine und die Schichtung der Kalksandsteine ist unter der fachlichen Anleitung der AGF (Arbeitsgruppe Fledermausschutz und Forschung) vorzunehmen.
- Langfristige Sicherstellung des Bunkers am Achterkamp als Winterquartier für Fledermäuse (z.B. Eintragung einer Baulast oder Vertrag mit der BIMA).
- Installation einer Revisions- oder Luftdrucktür um für das durchzuführende Winterquartiermonitoring einen Zugang zu haben.

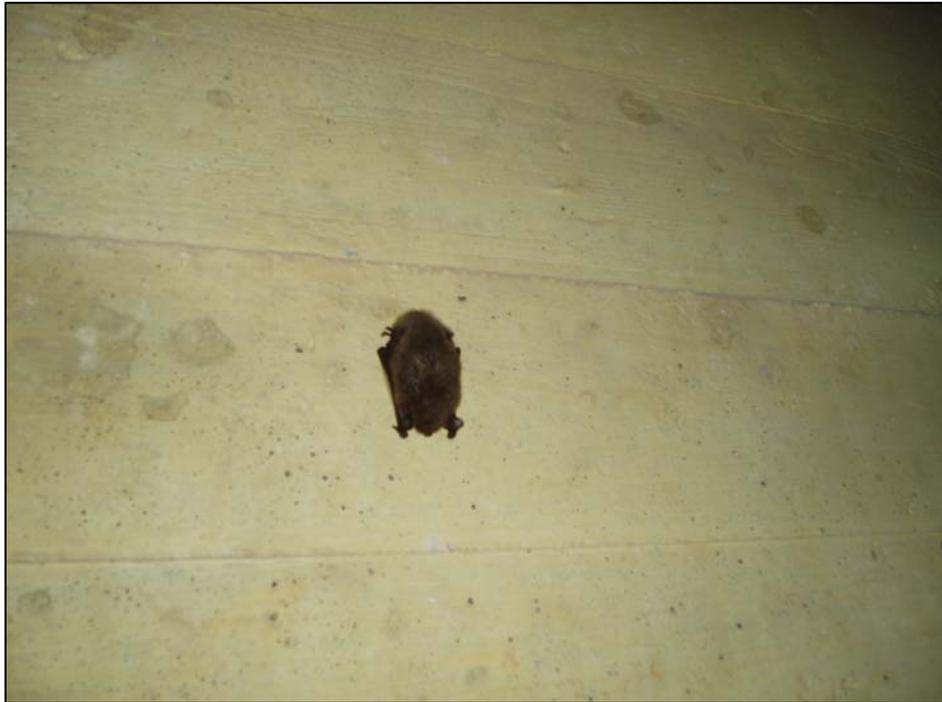
Nachgewiesenermaßen überwintern im Innern des Bunkers aktuell **Wasserfledermäuse** (*Myotis daubentonii*). Bei der Besichtigung des Erdgeschosses wurden 8 in Mauerspalt oder frei an den Wänden hängende Wasserfledermäuse gefunden (siehe Abb. 3). Da nur ein Bruchteil der z.T. sehr versteckt überwinternden Tiere bei einer derartigen Begehung entdeckt werden können, muss von einem größeren Bestand überwinternder Wasserfledermäuse ausgegangen werden. Auch kann der ziemlich spät angesetzte Begehungstermin einen Einfluß auf die Nachweisbarkeit des tatsächlichen Überwinterungsbestand haben, da bereits zahlreiche Tiere ausgeflogen sein konnten.

Abbildung 3: eine freihängende Wasserfledermaus im Erdgeschoss des Bunkers (19.03.07)

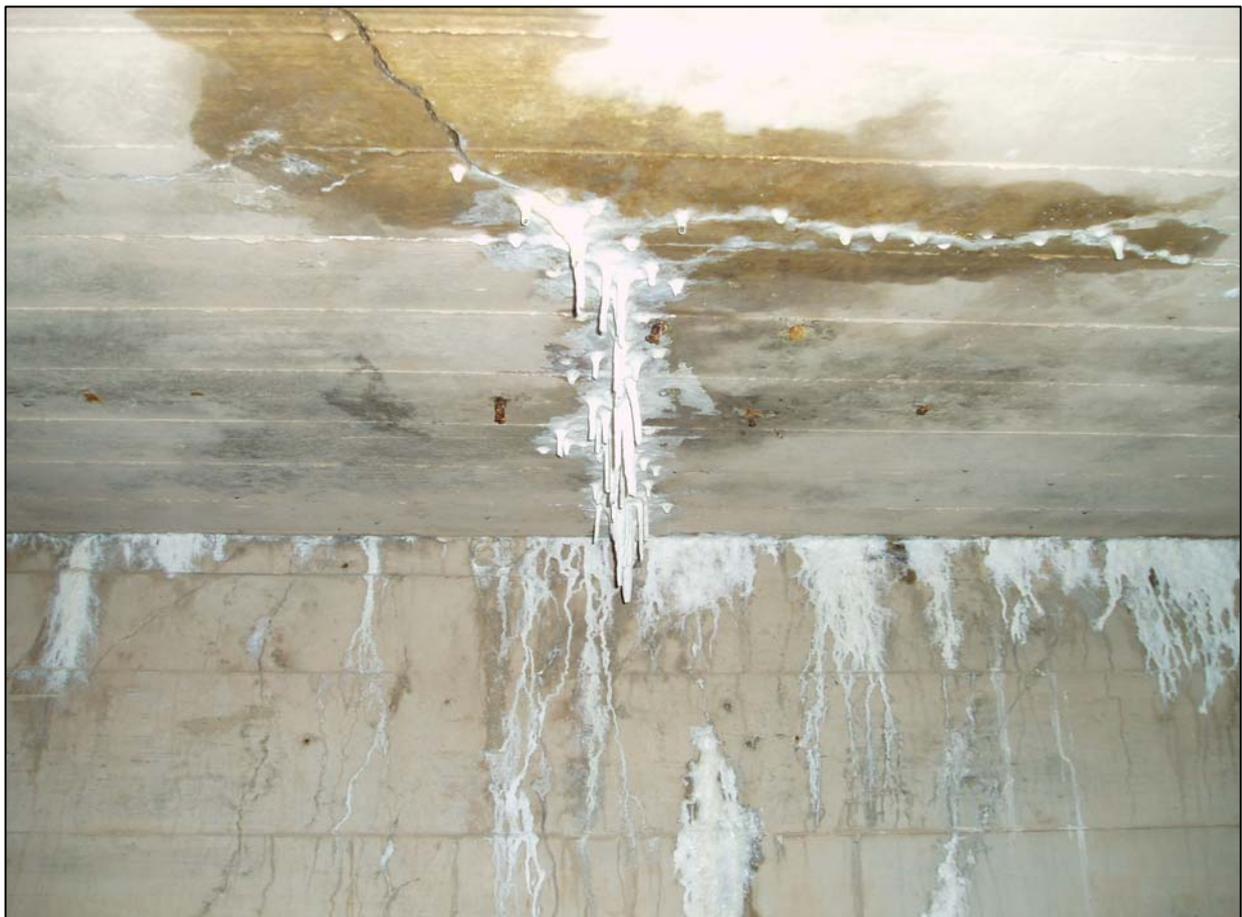
Der Bunker ist unterkellert und hat - soweit einsehbar – über dem Erdgeschoss 3 zusätzliche Geschosse. Im Inneren wurden nach dem II. Weltkrieg Sprengungen vorgenommen, wobei besonders die Treppen und Innenwände beschädigt wurden. Die Geschoßdecken sind überwiegend erhalten. Gegenwärtig ist das Betreten des Bunkers als gefährlich einzustufen, da an verschiedenen Stellen im Inneren Trümmerteile herabhängen. Teilweise werden diese nur noch von einzelnen Stahlbewehrungen gehalten. An zahlreichen Stellen dringt Wasser ein (siehe Abb. 4), jedoch hat im Erdgeschoss noch an keiner Stelle eine Stalagmitenbildung eingesetzt.

Abbildung 4: Regenwasser dringt durch die Decke vom Erdgeschoss und rinnt die Wände herunter

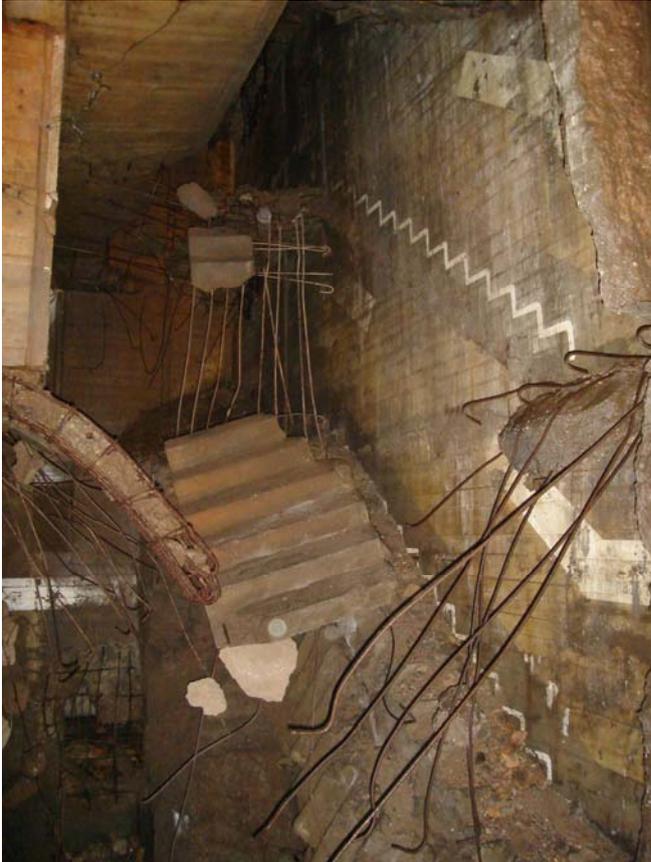
Im Zuge des geplanten Rückbaus des Hochbunkers auf dem Gelände der Bundeswehr-Fachschule an der Prinz-Heinrich-Straße ist es erforderlich einen adäquaten Ersatz für die dort gegenwärtig überwinternde Fledermauspopulation zu entwickeln. Am 19.03.2007 erfolgte daher eine Ortsbegehung durch Frau DOROTHEA BARRE (Büro **BIOPLAN**), Frau Dr. WILL (EG-Entwicklung) und Herrn PETER FRANCK (Ing. Ges. Possel & Partner). Um den Bunker betreten zu können, wurde ein ehemaliger Zugang geöffnet, so dass auch das Innere begutachtet werden konnte. Ziel war es zum einen, eine mögliche aktuelle Nutzung durch überwinterende Fledermäuse in Erfahrung zu bringen. Zum anderen sollte der Erhaltungszustand geprüft werden, um daraus Entwicklungsmöglichkeiten zu einem höherwertigen Winterquartier abzuleiten. Aufgrund der Sprengungen im Treppenbereich konnte aus Sicherheitsgründen nur das Erdgeschoss überprüft werden (Abb. 5).

Abbildung 5: Blick in das gesprengte Treppenhaus (Foto: Peter Franck)

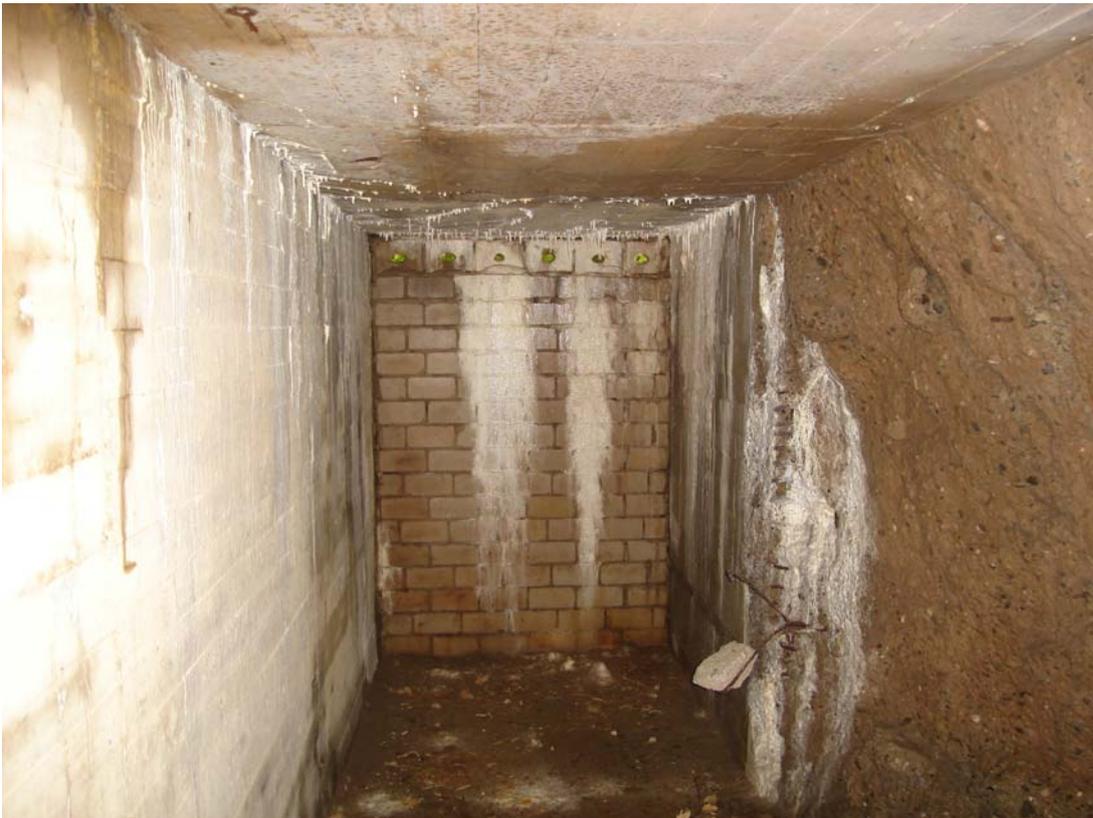
Abbildung 6: Potenzielle Ein- und Ausflüge in der oberen Steinreihe der zugemauerten Tür (Foto: Peter Franck)
